## PALAZZO REALE (To) – sec. XVIII - XIX

**Oggetto:** Progettazione esecutiva ed esecuzione di tutte le opere, somministrazione di tutte le provviste e mezzi d'opera riguardanti la rimessa in ripristino, manutenzione e restauro del Palazzo Reale di Torino

AMBITO D'INTERVENTO: Primo piano **TORRIONE FRUTTERIA** (Cappella Regia, Cappella del Beato Amedeo, Sacrestie); secondo piano **APPARTAMENTO DEI PRINCIPI E DEI DUCHI DI PIEMONTE** (Terza Anticamera, Sala da Ballo, Galleria Piccola, Camera da Parata del Duca, Sala di Udienza del Duca, Sala 112 e ambienti di passaggio)

**Data inizio lavori** 29/03/2004 **Fine lavori** 30/03/2007

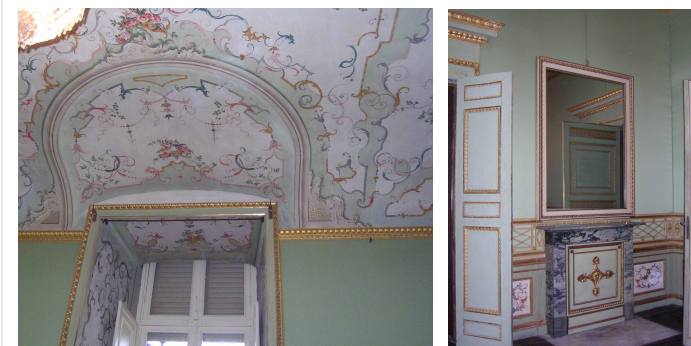
Seconda sacrestia: particolari dopo l'intervento

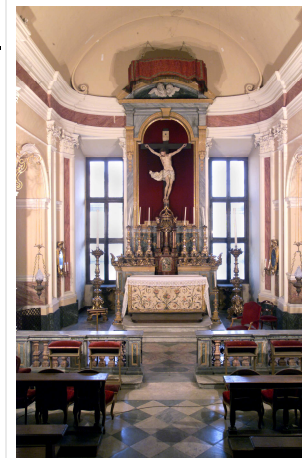
La Cappella Regia si presentava in discreto stato di conservazione. Le pareti erano ricoperte da più strati di tinta a calce, di cui l'ultimo risultava di recente esecuzione. Le specchiature, le lesene e le boiserie erano decorate a finto marmo, forse coevo all'ultimo intervento di tinteggiatura. Nel complesso lo strato pittorico presentava una buona adesione e non si evidenziavano fenomeni di decoesione. Le operazioni di restauro hanno riguardato il ripristino della volta, delle pareti, degli stucchi e della zoccolatura dell'ambiente, tramite operazioni di spolveratura, pulitura, estrazione delle efflorescenze saline, consolidamento, stuccatura ed integrazione cromatica.

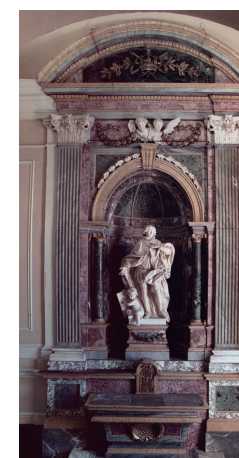
La Cappella del Beato Amedeo si presentava con tutte le superfici dell'apparato decorativo della volta, delle pareti, degli stucchi e delle modanature con finiture decorative sovrammesse. La zoccolatura era decorata in finto marmo di colore verdastro, mentre una finitura cromatica di diversa cromia ricopriva tutta la superficie degli altri manufatti. Questa si presenta come uno scialbo color ocra negli sfondati, avorio negli stucchi e nelle modanature. Le operazioni di restauro hanno riguardato interventi di spolveratura, descialbo, pulitura, estrazione delle efflorescenze saline, consolidamento, stuccatura ed integrazione cromatica.

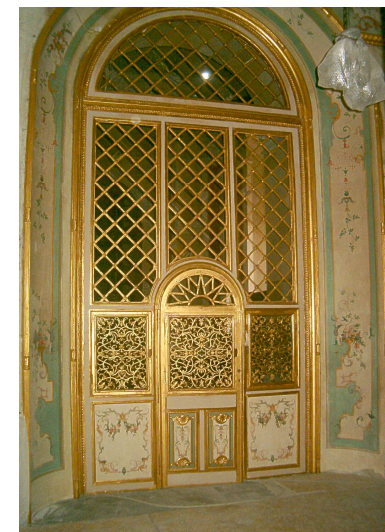
Prima Sacrestia

Le due stanze della Sacrestia si presentavano in un mediocre stato di conservazione.

Le decorazioni a "grottesca" apparivano offuscate da polveri incoerenti e da depositi superficiali. Erano evidenti inoltre diversi ritocchi eseguiti in epoca successiva all'originale, in particolare sui fondi, i quali ormai avevano subito una forte alterazione cromatica.

Il film pittorico in alcune zone appariva sollevato dal supporto di preparazione. Gli intonaci delle volte, a causa della decoesione avevano gravi problemi di adesione al supporto murario, in particolare nelle parti vicine alla parete di separazione tra i due ambienti. Due grosse fessurazioni longitudinali erano presenti in questa zona d'intonaco in fase di distacco. Gli sginci delle finestre e delle porte erano aggrediti dall'umidità, con rigonfiamento e scagliatura dell'intonaco, distacco della pellicola pittorica e diffuse efflorescenze saline. Fenomeni di erosione e macchie erano rilevabili sulla cornice lignea del soffitto.

Le operazioni di restauro hanno riguardato il ripristino delle volte, degli sguinci delle finestre, delle pareti, delle cornici e delle boiserie dell'ambiente, tramite operazioni di spolveratura, pulitura, estrazione delle efflorescenze saline, consolidamento degli intonaci e del film pittorico, stuccatura ed integrazione cromatica.
