Documentazione fotografica

CHIESA DI SAN GIOVANNI - ASTI – sec. XVIII - XIX

Oggetto: intervento di restauro conservativo della volta: superfici decorate a motivi geometrici ad affresco e tempera.

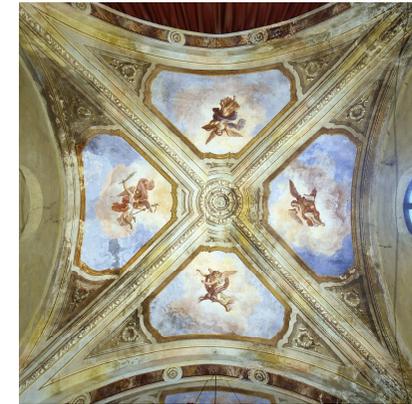
Vista d'insieme della prima campata – prima dell'intervento

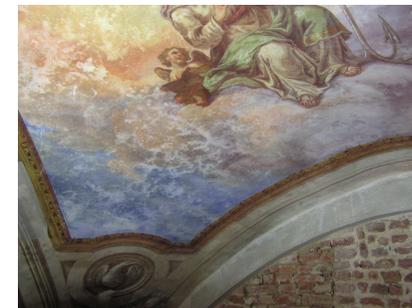
Particolare della quarta campata – prima dell'intervento

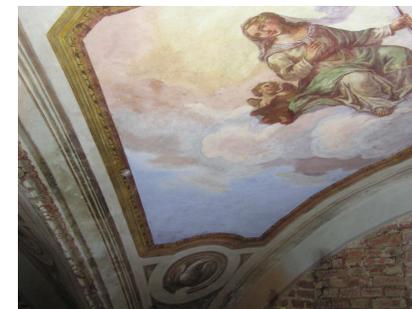
Particolare della quarta campata – dopo l'intervento
