PALAZZINA DI CACCIA DI STUPINIGI Nichelino (To) – sec. XVIII

Eseguito dall'impresa Arte Restauro Conservazione di Arlotto Cristina Maria e C. S.a.s. –Lavori di restauro in OS2 .

Oggetto: Appartamento di Levante, restauro dei dipinti murali, stucchi, materiali lapidei e intonaci.

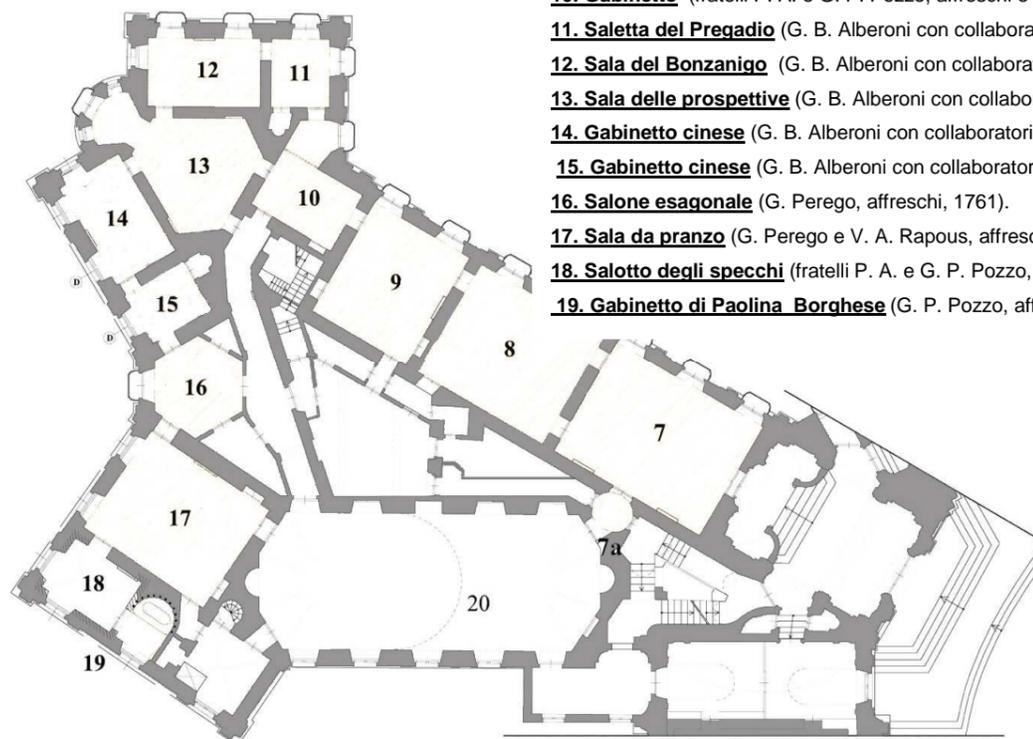
La planimetria di seguito allagata individua gli ambienti oggetto dell'appalto con la loro attuale denominazione, con l'attribuzione ai diversi artisti esecutori e la loro datazione.

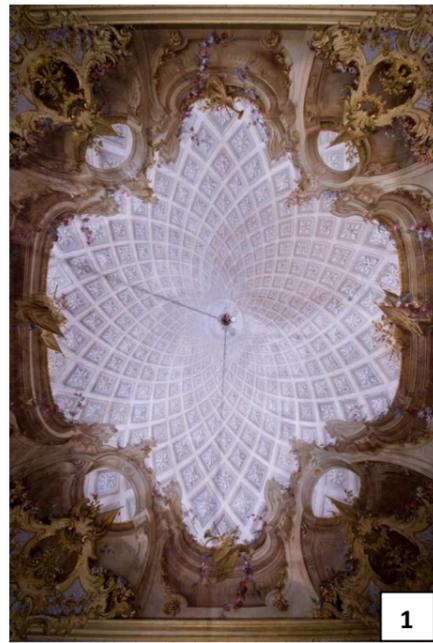
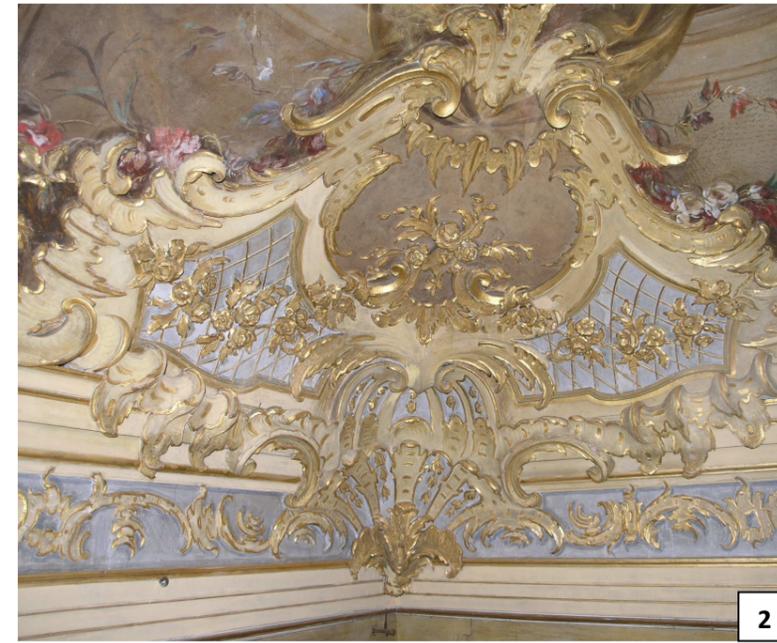
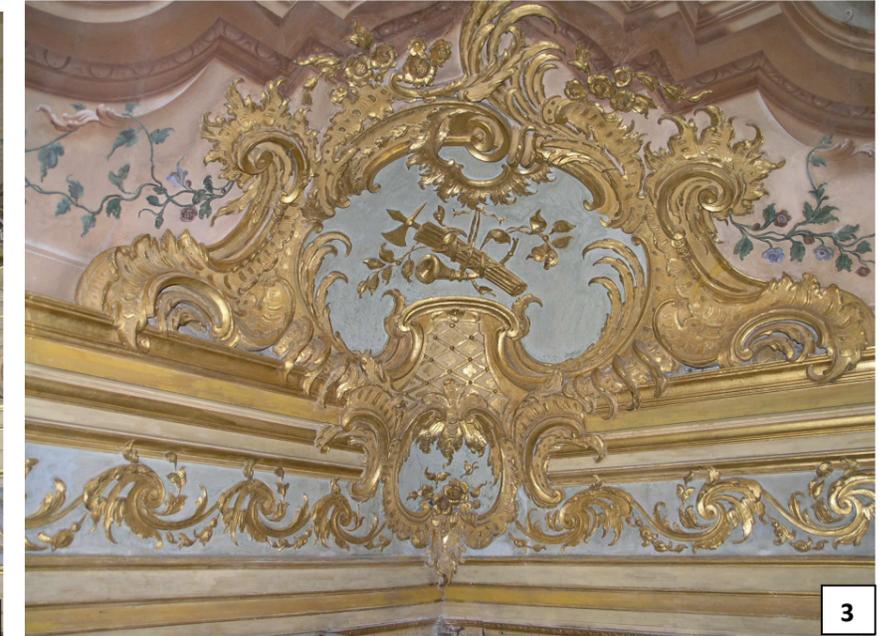
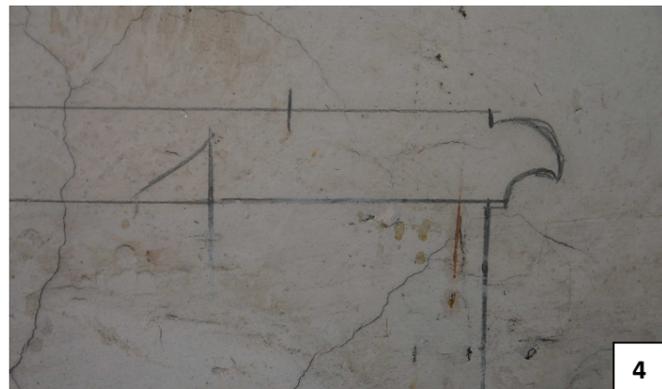
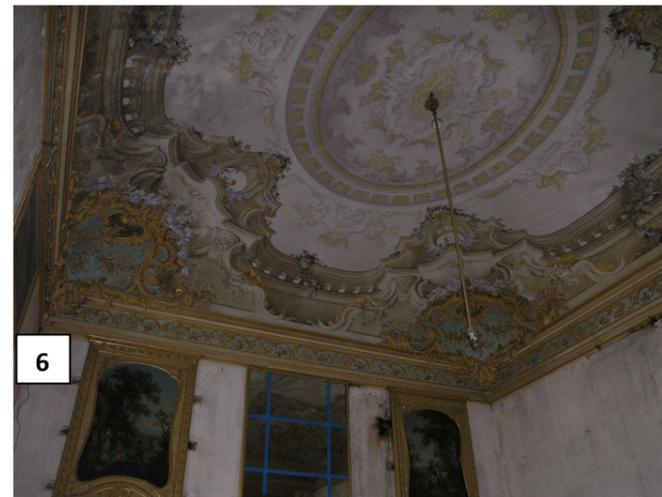
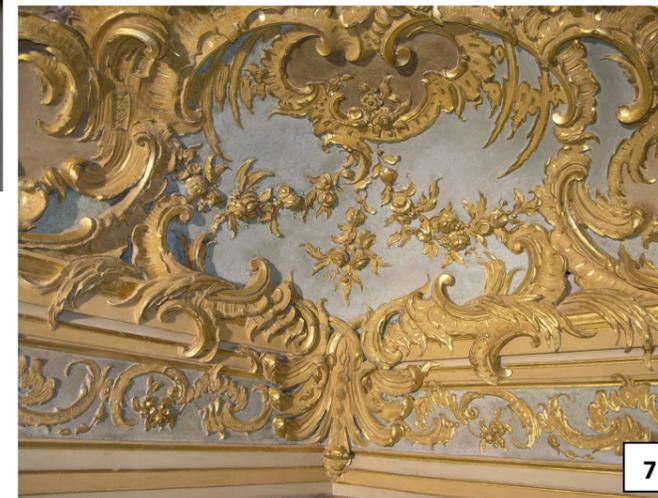
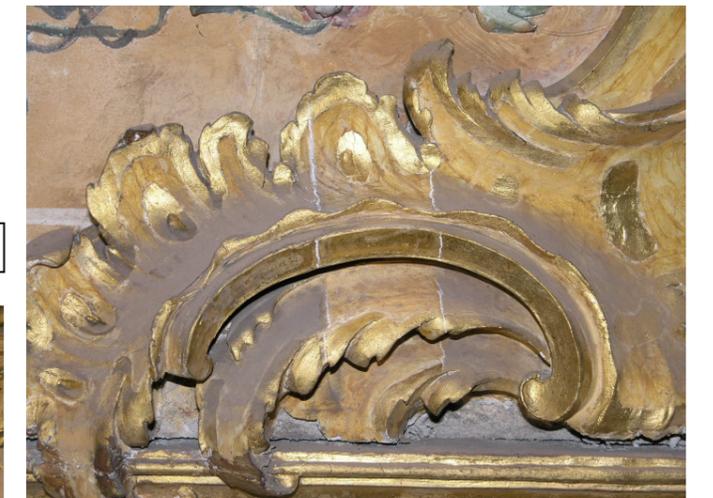
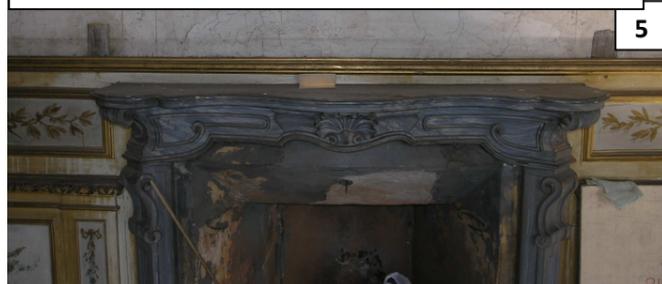
Foto 4: SALA 7, particolare di un profilo della modanatura del camino in marmo sottostante.

Foto 5: SALA 7, immagine del camino e della parete ad intonaco con relativi schizzi in grafite.

Foto 1: SALA 7, immagine della volta prima dell'intervento.

Foto 2: SALA 7, particolare di uno stucco angolare della volta dopo l'intervento.

Foto 3: SALA 9, particolare di uno stucco angolare della volta dopo l'intervento.

Foto 6: SALA 8, immagine della volta prima dell'intervento.

Foto 7: SALA 8, particolare di uno stucco angolare della volta dopo l'intervento;

Foto 8: SALA 9, prova di pulitura dello stucco dorato.

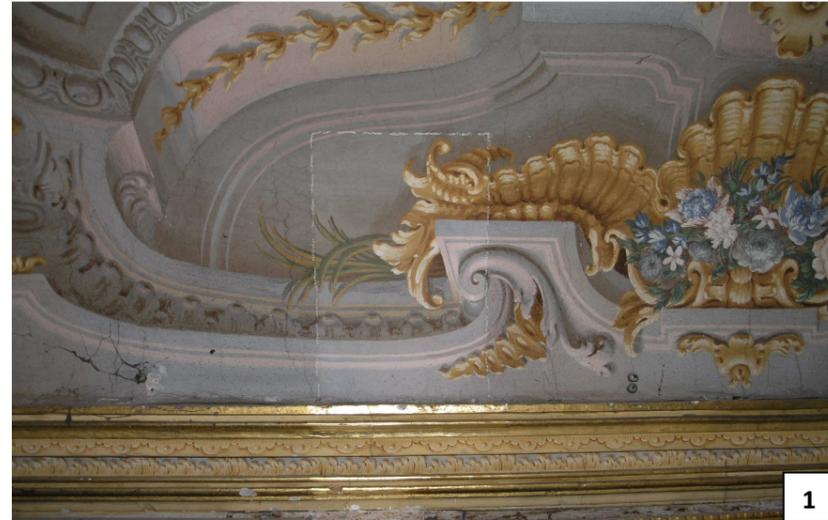
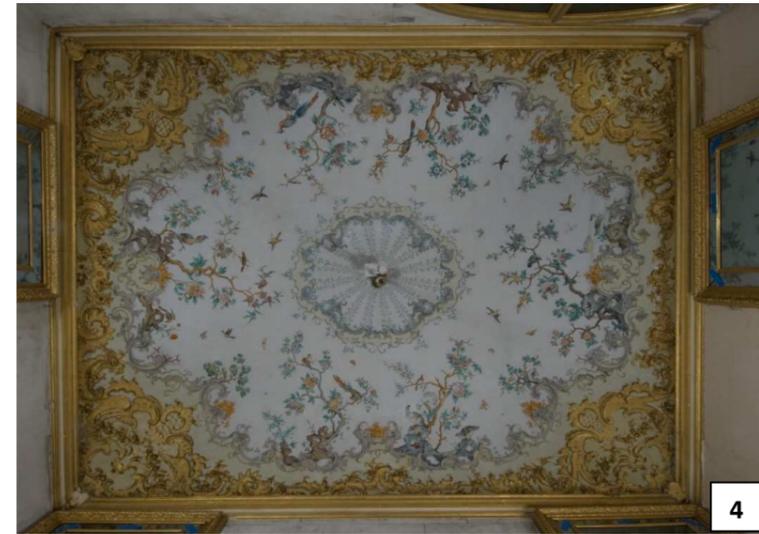
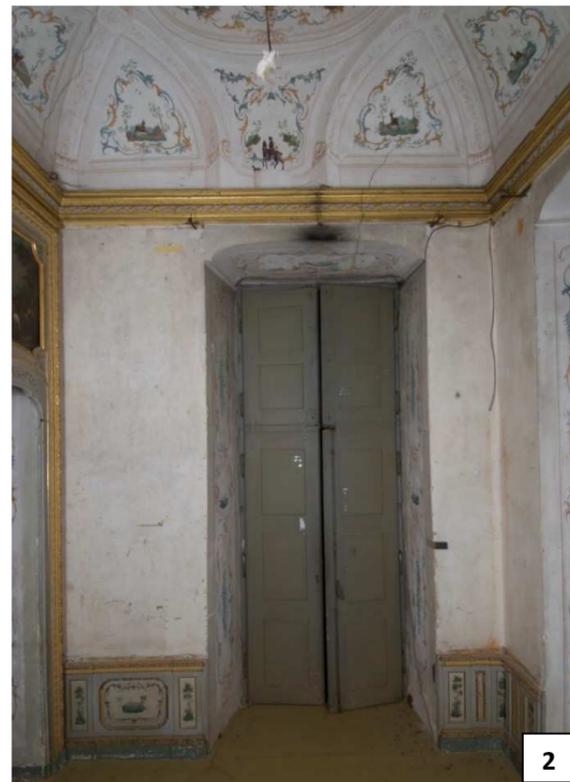
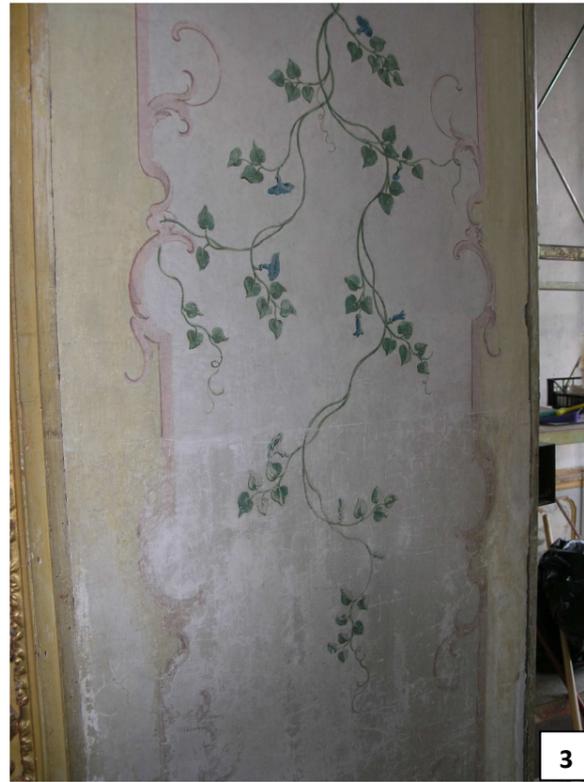
Foto 4 e 5: SALA 10, immagini della volta prima dell'intervento.

Foto 6 e 7: SALA 10, particolari di datazione e firma dell'autore (J.P. Pozzo).

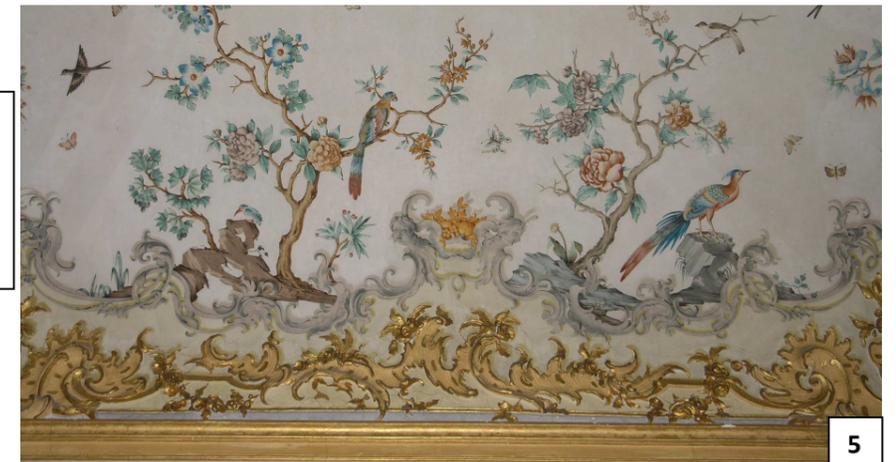
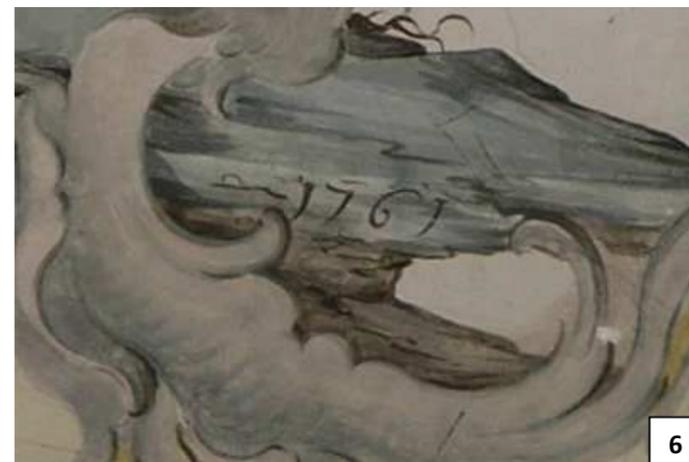
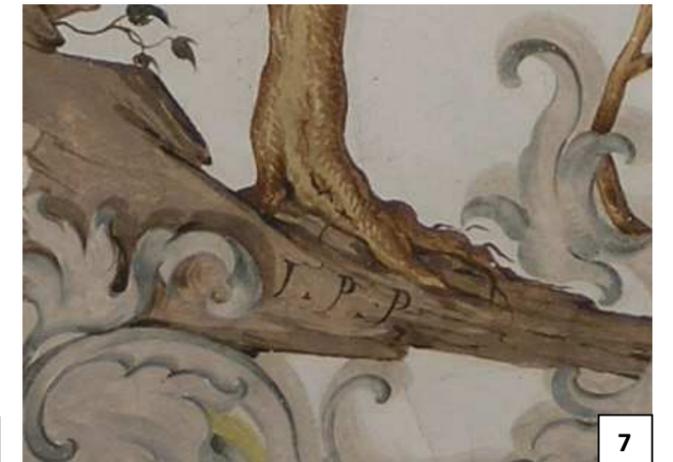
Foto 1: SALA 12, immagine prima dell'intervento. Tassello di pulitura in volta.
Foto 2: SALA 11, immagine della volta e della parete prima dell'intervento.
Foto 3: PASSAGGIO SALA 10-SALA 11, prova d'integrazione pittorica dello sguincio.

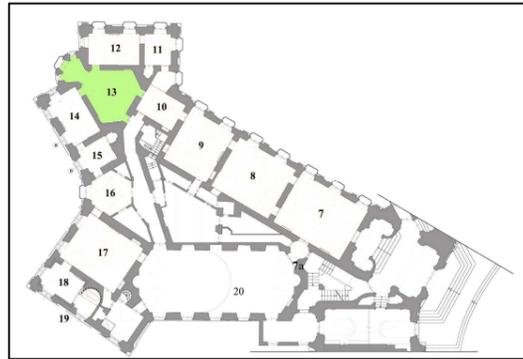
1

Foto 1: immagine prima dell'intervento.

Lo stato di conservazione dell'ambiente n° 13 (Sala delle Prospettive) risulta in precarie condizioni dove i fenomeni degradativi di tutte le superfici dipinte, sia le pareti che la volta sono: la perdita di estese porzioni di film pittorico, lesioni e distacchi di intonaco dal supporto murario, presenza numerosa di bottacciuoli con perdita di materia, efflorescenze saline, sollevamenti, fessurazioni e alterazioni cromatiche.

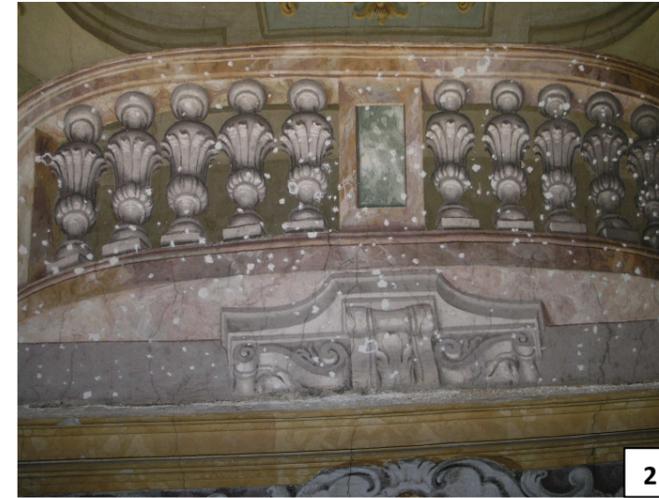
2

Foto 2: durante la fase di stuccatura dei bottaccioni.

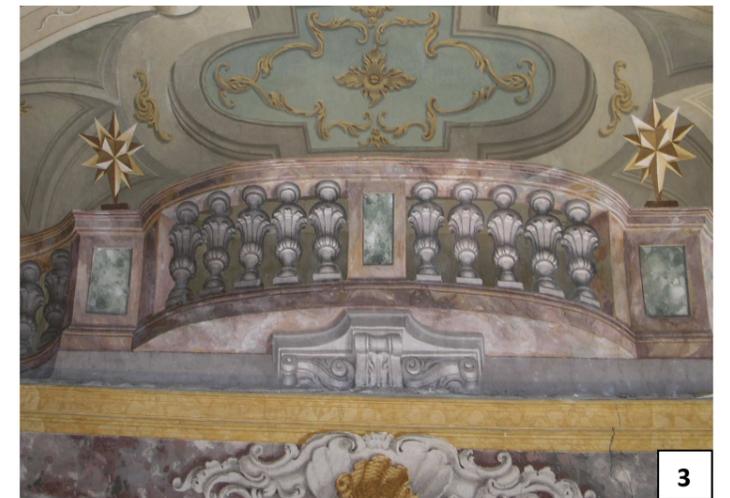
3

Foto 3: dopo l'integrazione pittorica.

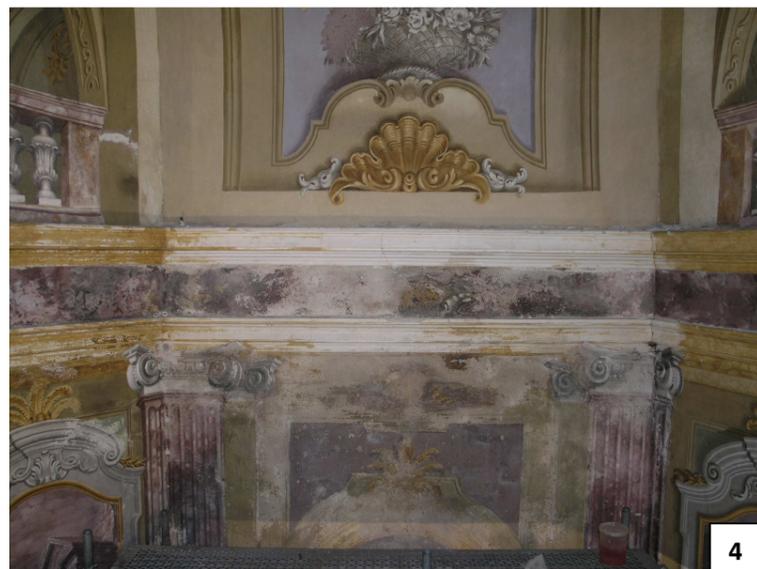
Foto 4 e 6: durante il restauro.

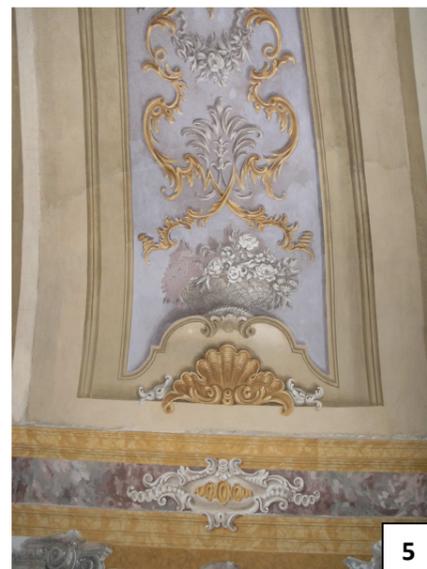
Foto 5 e 7: dopo l'integrazione pittorica
